LAUDO TÉCNICO DE INSPEÇÃO PREDIAL

Proprietário: Instituto de Previdência e Assistência dos Servidores Municipais de Novo Hamburgo – IPASEM/NH

Local: Rua 5 de Abril, 280.
Bairro Rio Branco – Novo Hamburgo – RS

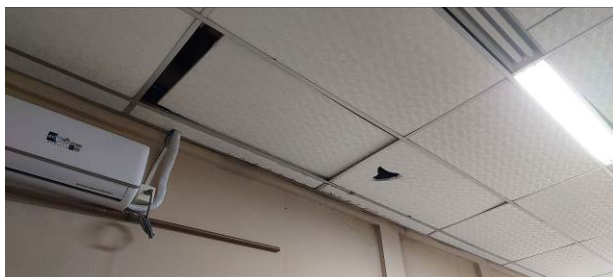
Possui piso de tacos de madeira desgastado com algumas peças soltas, forro pacote, com desalinhamentos, furos e peças soltas (Fotos 11 e 12), parede da divisa oeste e fundos de alvenaria rebocadas e pintadas com acrílica, com pontos de infiltrações e trincas, e demais paredes internas de divisórias. A porta de divisória e a janela de alumínio. Existem diversas instalações elétricas aparentes nas paredes e sobre o forro de forma inadequadas. Instalações de ar condicionado aparentes.

Esta dependência originalmente não existia, tendo sido coberto terraço. Sobre o forro existe estrutura metálica com telhas de fibrocimento 8 mm. Na parede de divisa oeste existe calha e na extremidade tubo de PVC rígido 150 mm para escoamento pluvial. Ao longo desta parede e junto ao tubo ocorrem vestígios de vazamentos com danos na parede e piso (Fotos 11 e 12).

Foto 11: infiltrações parede e forro

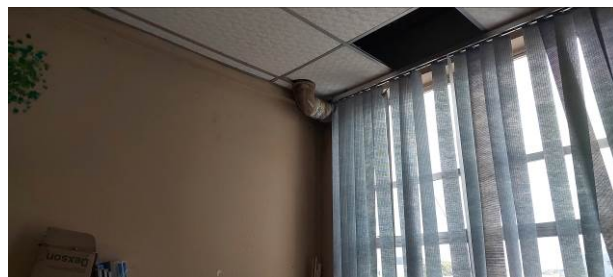
Foto 12: tubo escoamento

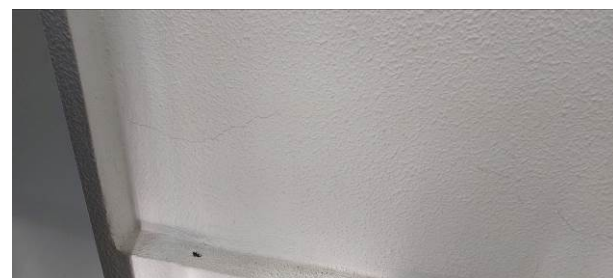
Foto 22: fissura parede

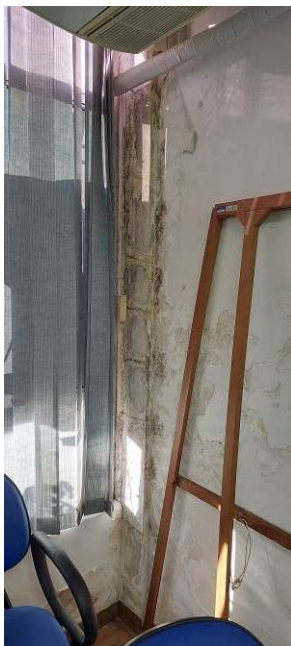
A parede leste, de divisa lateral, e peitoril norte apresentam diversos problemas, como desagregamentos e descascamentos de reboco e pintura, eflorescências, fungos e calcificações, ocorrendo também fissuras horizontais, tornando o ambiente impróprio para uso (Fotos 36 a 39).

Estes problemas são decorrentes de infiltrações de águas da cobertura e da fachada leste, que será descrito na Cobertura e Externo.

Foto 36: infiltrações na parede leste

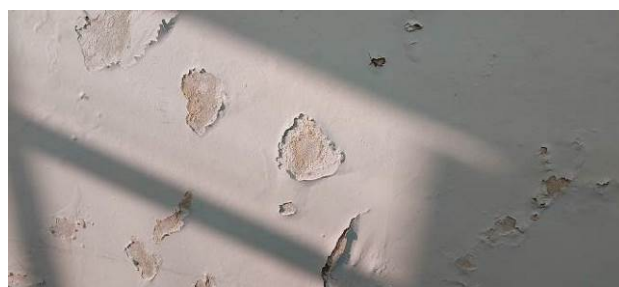
Foto 37: desagregamento e descascamento

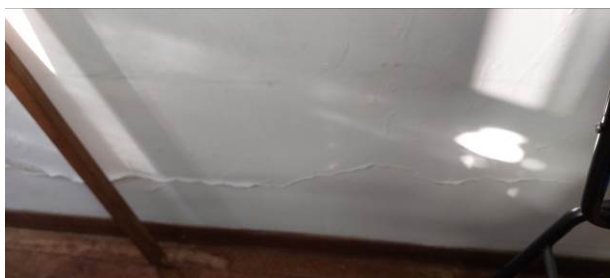
Foto 38: fissura horizontal

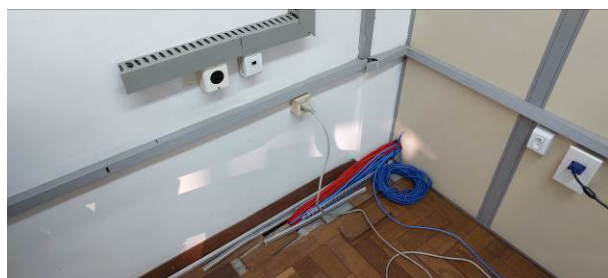
Foto 39: elétrica aparentes e tacos soltos

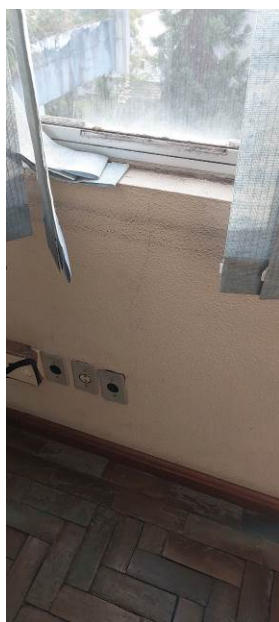
As janelas são de alumínio com problemas nos peitoris (infiltrações e fissuras – Foto 60). Nas paredes de alvenaria para os sanitários, ar condicionado e alguns segmentos de divisa oeste com rachaduras significativas, principalmente junto as portas, e cantos de reboco quebrados (Fotos 61 e 64).

Foto 63: infiltração peitoril

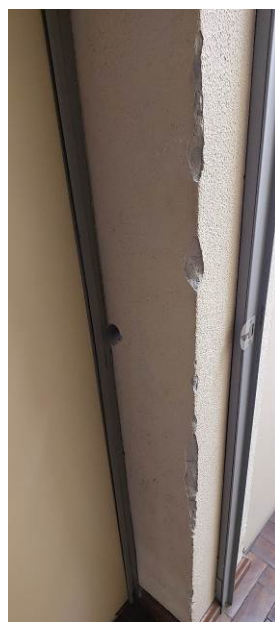
Foto 64: canto quebrado

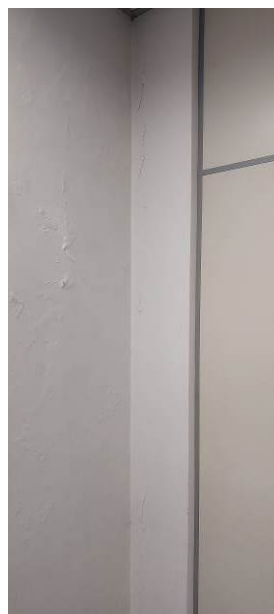
Foto 69: desagregamento e fissura

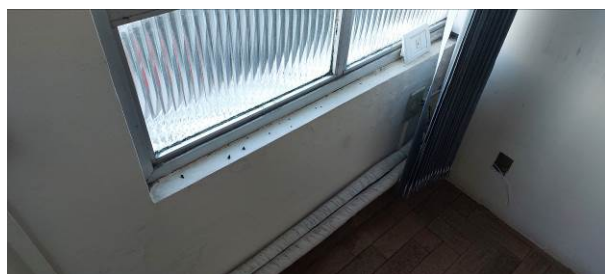
Possuem pisos de tacos de madeira desgastados com algumas peças soltas, forro de gesso com fissuras e pontos de infiltrações, parede de divisa lateral oeste e sul, para poço, de alvenarias rebocadas e pintadas com acrílica, com diversos pontos de infiltrações, principalmente junto as janelas (Fotos 80 e 81), e demais paredes internas de gesso acartonado com isolamento acústico. Instalações de ar condicionado aparentes. Existe janela na divisa oeste em uma das salas, sem alavanca e sem recuo do vizinho (Foto 76 e 80).

Foto 80: peitoril sala 4 - infiltrações

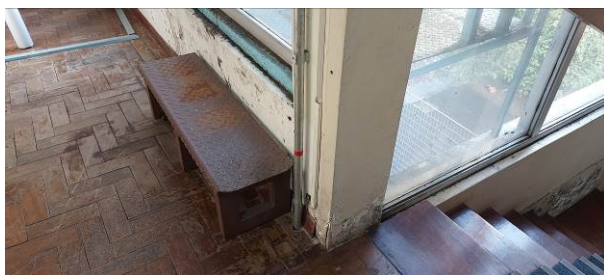
Nos peitoris das janelas ocorrem trincas horizontais e infiltrações, sendo o pior caso junto a porta para escada externa metálica em formato caracol, infiltrando águas de chuva que atingem inclusive o piso.

Foto 84: infiltrações peitoril e escadas

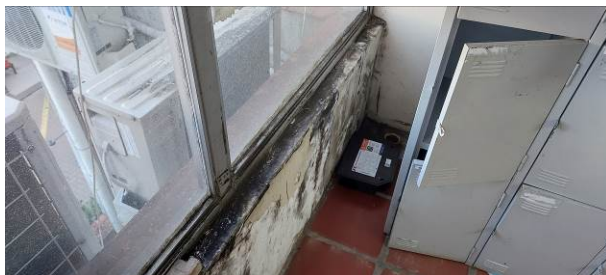
Foto 88: peitoril janela com infiltrações

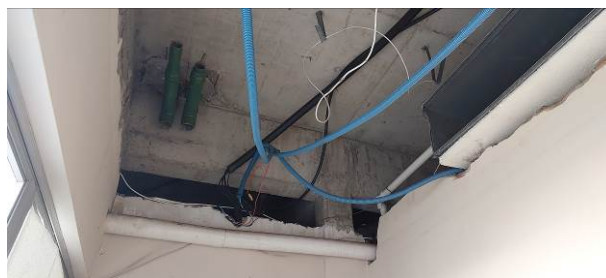
Foto 89: trecho sem forro

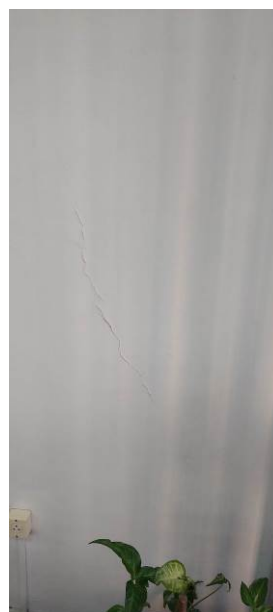
Foto 135: Diretoria Fissura parede

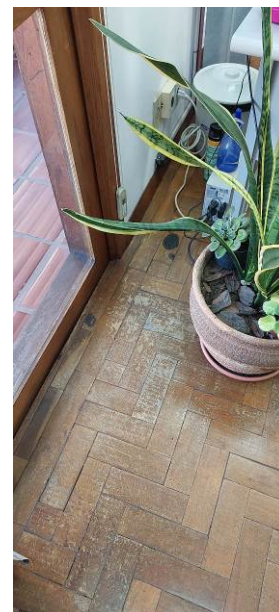
A sala da Diretoria possui piso de tacos de madeira desgastado (Foto 136), forro pacote, paredes externas e internas de alvenaria rebocadas e pintadas com acrílica, exceto a interna a que faz para o Jurídico com divisórias com isolamento acústico. A parede leste, de divisa lateral, apresenta fissuras (Foto 135). As portas de divisórias e a fachada sul constituída de amplas portas de madeira com vidros, permitindo o acesso para a Sacada. Existem diversas instalações elétricas com canaletas ou aparentes nas paredes (Foto 136), assim como de ar condicionado.

Foto 136: Diretoria tacos desgastados

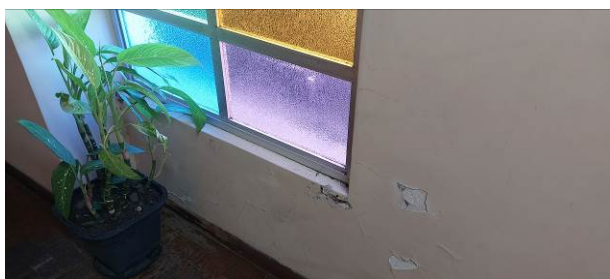
Foto 147: infiltração e descascamentos

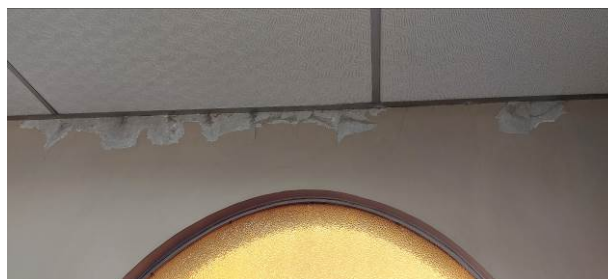
Foto 148: infiltração e descascamentos

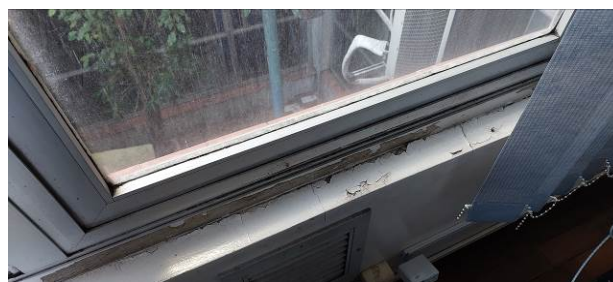
Foto 169: infiltração janela e descascamento

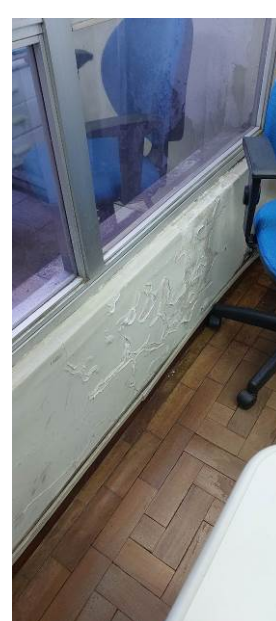
O peitoril da janela norte apresenta diversos problemas, como desagregamentos e descascamentos de reboco e pintura, eflorescências, calcificações e bolhas, ocorrendo também fissuras (Foto 204).

Foto 204: infiltração janela

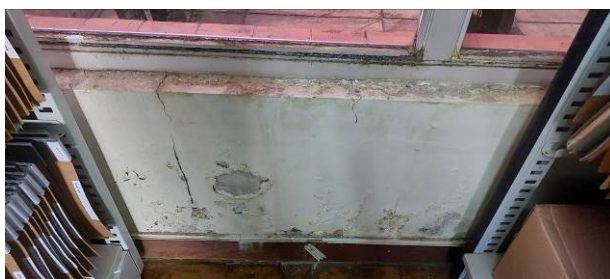
O peitoril da janela norte apresenta diversos problemas, como desagregamentos e descascamentos de reboco e pintura, eflorescências, calcificações e bolhas, ocorrendo também fissuras (Foto 209).

Foto 209: infiltrações e desagregamentos

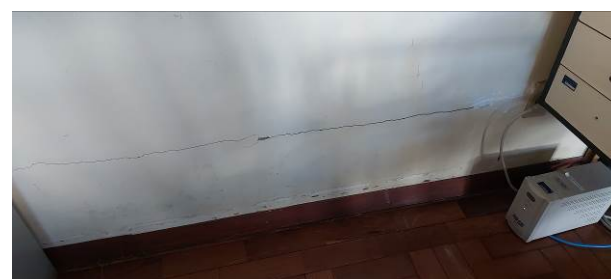
Foto 210: rachadura

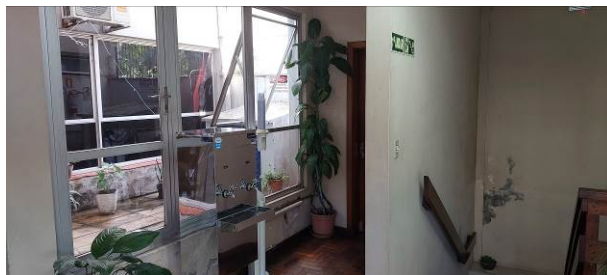
Foto 218: infiltrações peitoril e escada

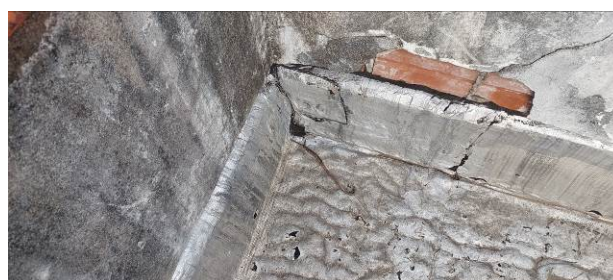
Foto 258: danos impermeabilização

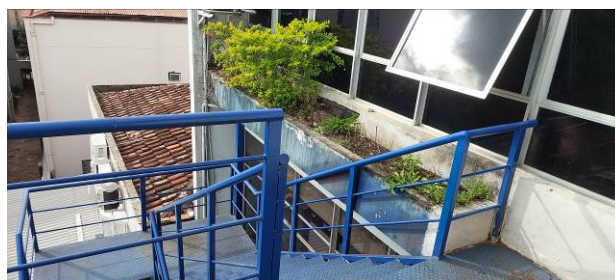
Na face norte da parte da frente, por exigências do PPCI (Plano de Prevenção e Combate a Incêndios) foi construída escada metálica externa, fazendo-se portas e patamares nos andares para saídas de emergências, atendendo do Térreo ao 3º Pavimento, sendo esta a rota de fuga. É toda de estrutura metálica, degraus, apoios e corrimãos, pintada com tinta esmalte. Está fixada na Circulação externa do Térreo (terraço e passarela) e nas paredes dos demais pavimentos, sem cobertura ou fechamento externo (Foto 276). Apresenta diversos pontos de corrosão devido à falta de manutenções (Foto 277).

Foto 277: vistas do 3º para 2º pav.

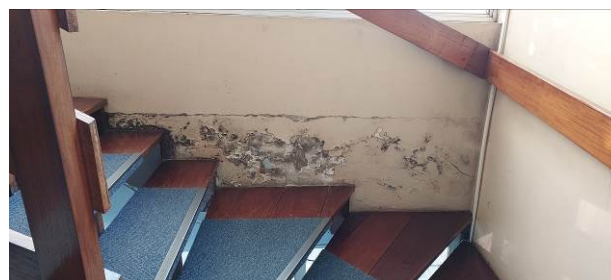
Nos fundos, do Pavimento Inferior (Garagem) até o 2º Pavimento (Atendimento), existe outra escada, secundária da edificação, com primeiro lance de concreto armado revestida com piso de borracha com peças danificadas (Foto 278) e o restante de madeira, semelhante à da frente, com degraus de pranchas, alguns com formatos diversos (em leque), revestida no centro com tapete, sem espelho, e com corrimãos de madeira, apoiada em vigas de madeira a vista (Fotos 279 a 281), com paredes de alvenaria rebocadas e pintadas com acrílica com diversas ocorrências de rachaduras e infiltrações das janelas de alumínio (Foto 282), forro madeira e pacote.

Foto 282: infiltrações e rachadura

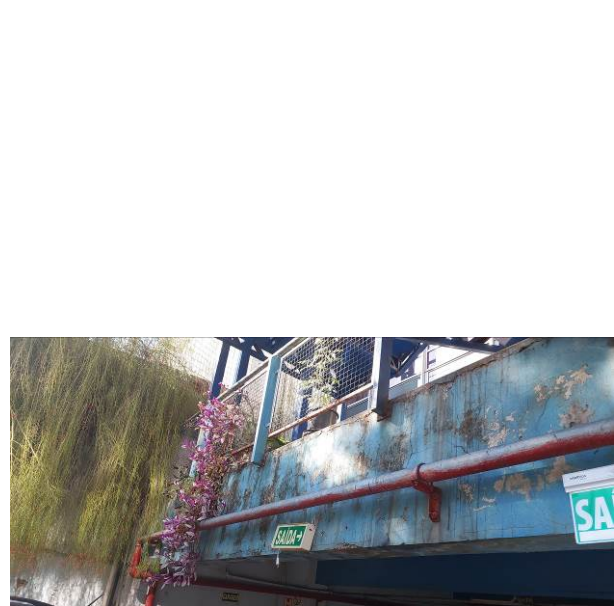
As paredes laterais de divisa leste e oeste, rebocadas, apresentam diversas fissuras e rachaduras, com pontos de infiltrações de águas para o interior, estando com a pintura desgastada e com fungos, com alguns pontos de descascamento e desagregamento. Na divisa oeste não existem construções vizinhas junto a parede (Foto 301). Na divisa leste existe na frente construção junto a parede (Foto 302), com algerosas arrematando a interface entre construções, necessitando de calafetação. As platibandas e peitoris possuem pingadeiras cerâmicas, algumas faltando e outras quebradas, o que propicia o escoamento e infiltração de águas pelas superfícies das paredes, idêntico as paredes dos poços.

Foto 301: lateral oeste Foto 302: lateral leste Foto303: terraço de concreto Escada externa

As fachadas para o pátio interno também estão com a pintura desgastada e com presença de fungos (Foto 303), devido a fissuras diversas e infiltrações por falta de pingadeiras nas janelas e capamuros nas platibandas. Estas fachadas possuem diversas floreiras de concreto armado com problemas de ineficiência das impermeabilizações, propiciando outras infiltrações (Fotos 304 e 305). Os rebocos, em alguns pontos, estão deslocando das alvenarias, decorrente destas infiltrações.
