LAUDO TÉCNICO DE INSPEÇÃO PREDIAL

Proprietário: Instituto de Previdência e Assistência dos Servidores Municipais de Novo Hamburgo – IPASEM/NH

Local: Rua 5 de Abril, 280.
Bairro Rio Branco – Novo Hamburgo – RS

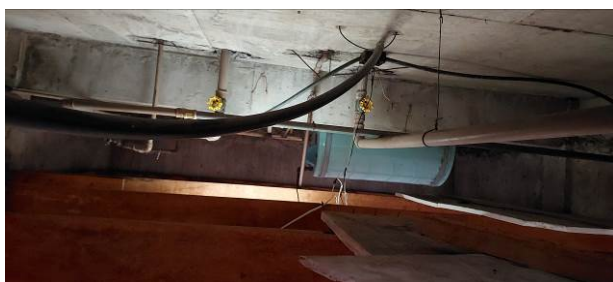
diversos pontos com furos. Neste vão entre o forro e a laje constatam-se diversas tubulações hidráulicas e fios soltos, sem eletrodutos (Fotos 7 e 8).

Existe também aquecedor elétrico desativado fixado na laje. Toda a edificação possui tubulação de água quente não utilizada, original da edificação (Foto 7).

Foto 7: laje sobre forro para oeste

A edificação possui subestação transformadora junto ao Depósito do Pavimento Inferior, com cabos de energia distribuídos pelos diversos pavimentos e setores até os centros de distribuição. Estes últimos com diversos circuitos protegidos por disjuntores termomagnéticos antigos. Alguns centros possui a devida proteção outros a fiação está exposta. Esta distribuição permitiu a instalação de outros tantos circuitos de ar condicionados tipo split em cada dependência e adaptações em função dos usos, o que acarretou em diversas fiações expostas pelo forro e paredes, outras protegidas por canaletas, mas executadas sem um controle ou cadastramento de distribuição de circuitos. A existência de forro tipo pacote, na maioria das dependências, propiciou a extensão de circuitos, com fios soltos, o que é inadequado pela falta de proteção (Fotos 7, 8, 33, 39, 53 e 89).

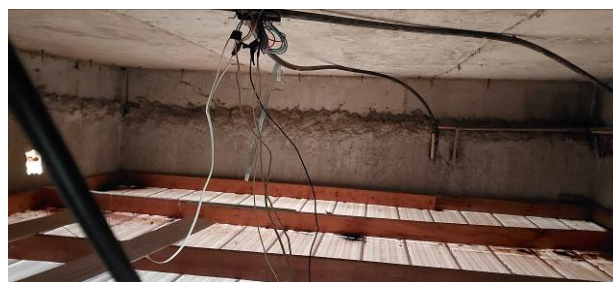
Foto 8: laje sobre forro para leste

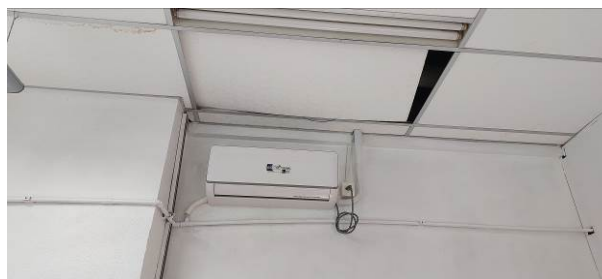
Idem ao Almojarifado, possui piso de tacos de madeira desgastado com algumas peças soltas, forro pacote, com desalinhamentos, furos e peças soltas (Foto 18), parede da divisa oeste de alvenaria rebocada e pintadas com acrílica, com pontos de infiltrações e fissuras, e demais paredes internas de divisórias. A porta de divisória e sem janela. Instalações de ar condicionado aparentes.

Foto 18: forro desencaixado

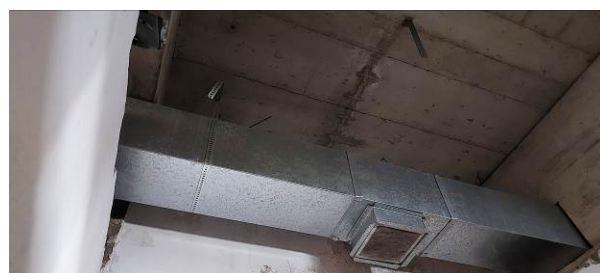
Possui piso cerâmico original, todas paredes de alvenaria rebocadas e pintadas com acrílica, com algumas trincas. No forro existe laje de concreto armado onde estão apoiados dois reservatórios de 1.000 litros cada em fibra (Foto 26). Não há janelas. Existem fiações aparentes.

Existe ainda neste local dutos de ar central e exaustão, sendo este, provavelmente, o ponto de partida para as demais dependências (Foto 26).

Foto 26: forro – parte depósito

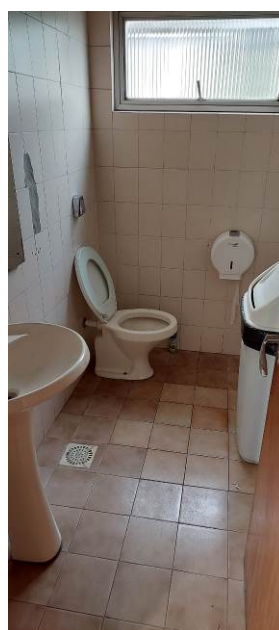
No sanitário de uso geral há vestígio de mictório desativado, faltando azulejos na parede (Foto 30). Originalmente eram sanitários, um para cada sexo, neste pavimento. No sanitário dos funcionários observa-se remendos nos azulejos junto a válvula de descarga, demonstrando ter sido realizado conserto na tubulação. No piso existem peças cerâmicas quebradas.

Foto 30: sanitário de uso geral

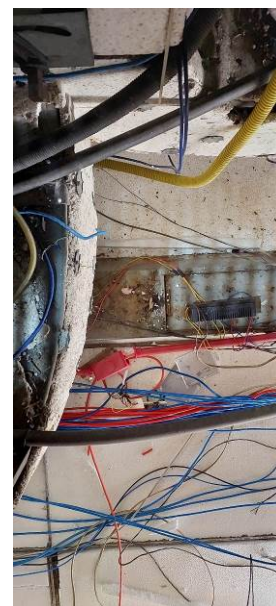
A parede para a face oeste externa, junto ao poço, é de alvenaria não rebocada e o piso é um gradil metálico que permite visualizar o forro da circulação do 2º Pavimento (Foto 33). O espaço é somente para serviços técnicos de manutenção. Existem no local diversos fios elétricos, de telefonia e lógica expostos sem proteção ou organização. Também ocorre tubulações de circulação de água de refrigeração dos ar condicionado desativadas. Sobre este acesso existe outro compartimento que será descrito na Cobertura.

Foto 33: forro 2º Pavimento

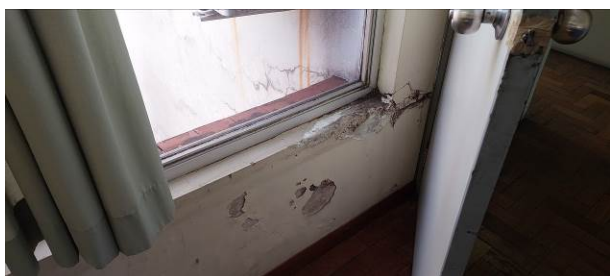
A parede oeste, de divisa lateral, e peitoril norte apresentam diversos problemas, como desagregamentos e descascamentos de reboco e pintura, eflorescências, fungos, calcificações e bolhas, ocorrendo também fissuras, tornando o ambiente impróprio para uso (Fotos 42 a 45).

Estes problemas são decorrentes de infiltrações de águas da cobertura e da fachada oeste, que será descrito na Cobertura e Externo.

Foto 42: desagregamento e descascamento

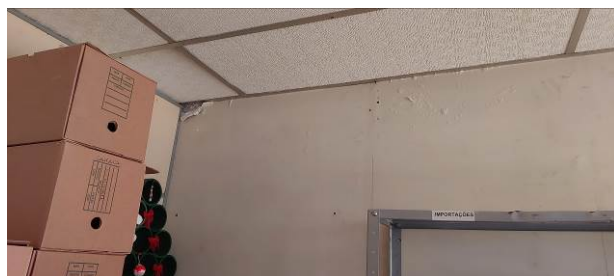
Foto 43: descascamento e bolhas

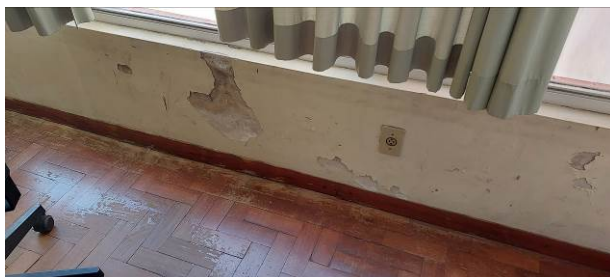
Possui piso de tacos de madeira desgastado com algumas peças soltas (Foto 44), forro pacote, com desalinhamentos e desencaixes, parede da divisa oeste e fundos norte, para poço, de alvenaria rebocadas e pintadas com acrílica, e paredes internas de divisórias. A porta de divisória e a janela de alumínio. Existem diversas instalações elétricas com canaletas ou aparentes nas paredes, assim como de ar condicionado.

Foto 44: desagregamento e desgaste tacos

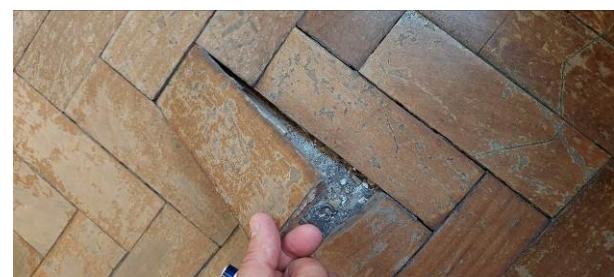
Foto 45: tacos soltos

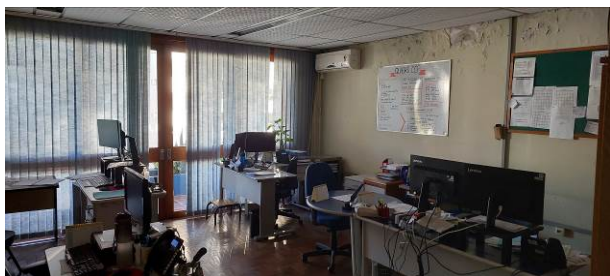
calcificações e bolhas, ocorrendo também fissuras, tornando o ambiente impróprio para uso (Fotos 46 e 48).

Estes problemas são decorrentes de infiltrações de águas da cobertura e da fachada leste, que será descrito na Cobertura e Externo.

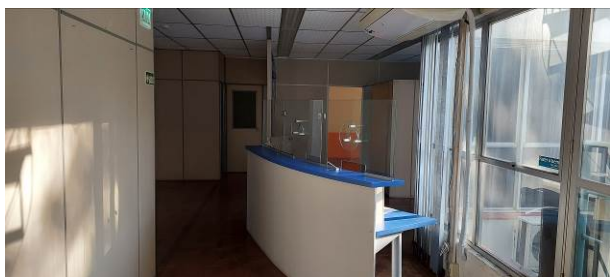
Possuem pisos de tacos de madeira desgastados com algumas peças soltas, forro de gesso com fissuras e pontos de infiltrações, parede de divisa lateral oeste e sul, para poço, de alvenarias rebocadas e pintadas com acrílica, com diversos pontos de infiltrações, principalmente junto as janelas (Fotos 80 e 81), e demais paredes internas de gesso acartonado com isolamento acústico. Instalações de ar condicionado aparentes. Existe janela na divisa oeste em uma das salas, sem alavanca e sem recuo do vizinho (Foto 76 e 80).

Foto 81: peitoril sala 5 - infiltrações

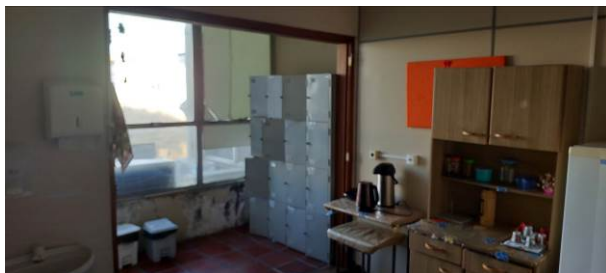
Nos peitoris das janelas ocorrem trincas horizontais e infiltrações, sendo o pior caso junto a porta para escada externa metálica em formato caracol, infiltrando águas de chuva que atingem inclusive o piso.

Foto 85: trincas no peitoril

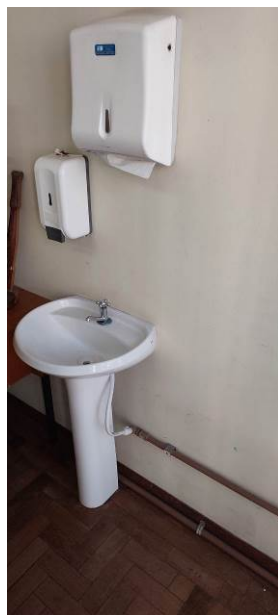
A Sala 7 possui instalações hidrossanitárias aparentes para lavatório (Foto 97). A porta da Sala 9 com problemas na maçaneta.

Foto 97: lavat. Sl.7

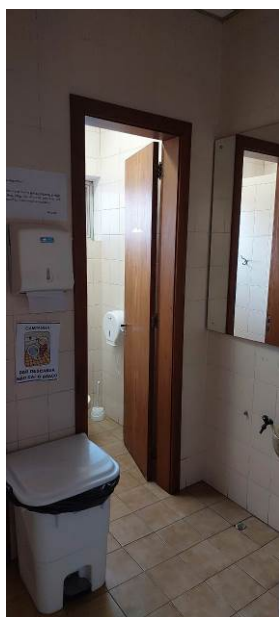
No sanitário feminino no fundo, com compartimentação para dois vasos sanitários, falta a instalação de um lavatório, existindo somente um (Foto 99). Tem alguns azulejos faltando. No sanitário feminino na frente, com box para chuveiro desativado, há piso desgastado, faltando azulejos e portas lascadas. No sanitário masculino na frente, com compartimentação para dois vasos sanitários, ocorrem remendos nos azulejos e portas lascadas (Fotos 104 e 105).

Foto 99: sanit.fem. fundos

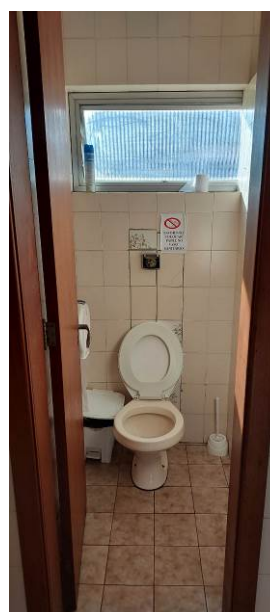
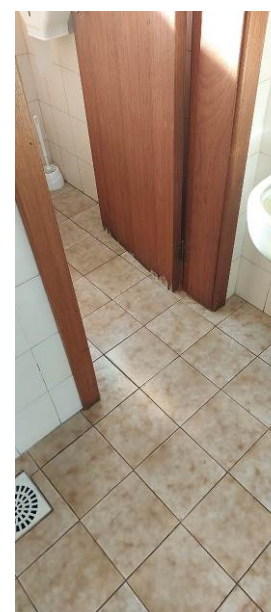
Foto 104: sanit.masc. frente

Foto 105: sanit.masc. frente

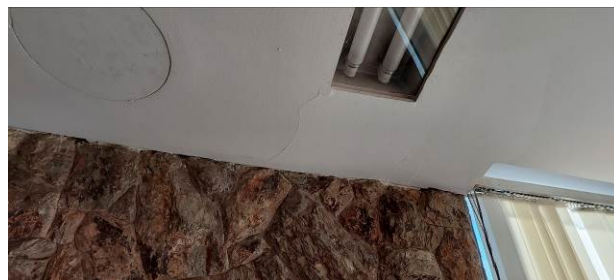
Possui piso de tacos de madeira desgastados com algumas peças soltas, forro de gesso com rachaduras (Foto 108), parede de divisa lateral leste, para exterior, e norte, para sanitário, de alvenarias revestidas com pedras ornamentais em sua maioria e rebocadas e pintadas com acrílica no peitoril da janela de alumínio. Demais paredes internas de madeira a vista e divisórias. Instalações de ar condicionado aparentes. A porta está sem maçaneta.

Foto 106: vista norte Foto 107: vista sudeste Foto 108: forro gesso com rachaduras

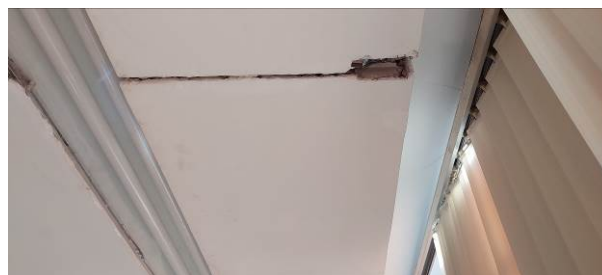
Possui piso de tacos de madeira desgastados com algumas peças soltas, forro de gesso com fissuras, parede de divisa lateral leste, para exterior, de alvenaria rebocada e pintada com acrílica. Demais paredes internas de madeira a vista e divisórias. Instalações de ar condicionado aparentes. Atravessa a sala junta de dilatação da edificação, sem acabamento no forro e no piso com calafetação desgastada (Foto 111).

Foto 111: dilatação forro gesso

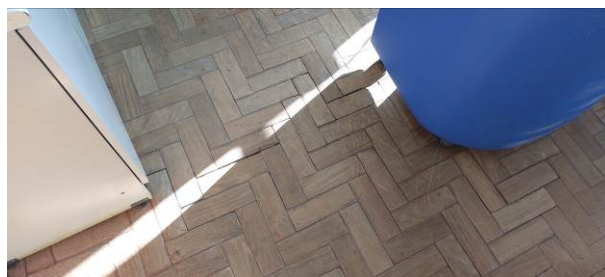
Possui piso de tacos de madeira desgastados com algumas peças soltas (Foto 114), forro de gesso com fissuras, parede de divisa lateral leste, para exterior, de alvenaria rebocada e pintada com acrílica. Demais paredes internas de madeira a vista. Instalações de ar condicionado aparentes.

Foto 114: tacos desgastados e soltos

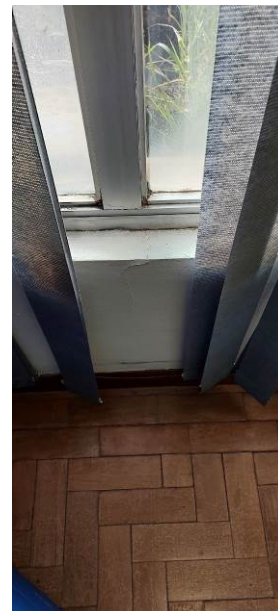
Possui piso de tacos de madeira desgastado com algumas peças soltas (Foto 117), forro de gesso com rachaduras, paredes de divisa fundos e lateral leste, para exterior, e sul, para Sanitário, de alvenarias rebocadas e pintadas com acrílica, com pontos de infiltrações e fissuras no peitoril, e demais paredes internas de divisórias de madeira a vista. Instalações de ar condicionado aparentes.

Foto 117: peitoril janela

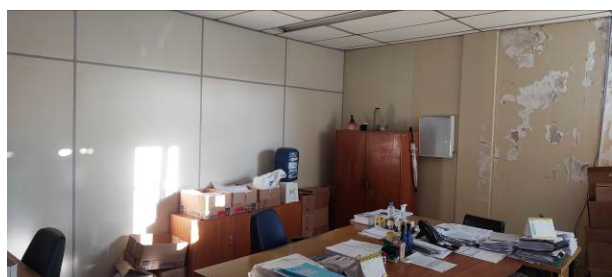
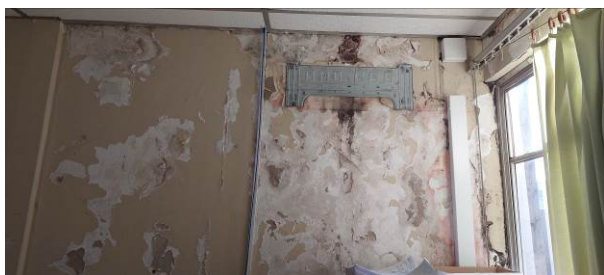
A parede oeste, de divisa lateral, e peitoril norte apresentam diversos problemas, como desagregamentos e descascamentos de reboco e pintura, eflorescências, fungos, calcificações e bolhas, ocorrendo também fissuras, tornando o ambiente impróprio para uso (Fotos 121 e 123).

Estes problemas são decorrentes de infiltrações de águas da cobertura e da fachada oeste, que será descrito na Cobertura e Externo.

Foto 123: desagregamento e descascamento

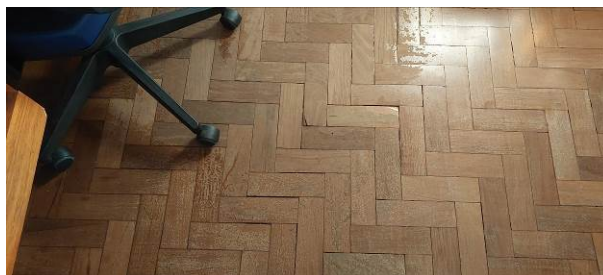
Possui piso de tacos de madeira desgastado com algumas peças soltas (Foto 124), forro pacote, com desalinhamentos e desencaixes, parede da divisa oeste e fundos norte, para poço, de alvenaria rebocadas e pintadas com acrílica, e paredes internas de divisórias. A porta de divisória e a janela de alumínio. Existem diversas instalações elétricas com canaletas ou aparentes nas paredes, assim como de ar condicionado.

Foto 124: tacos desgastados e soltos

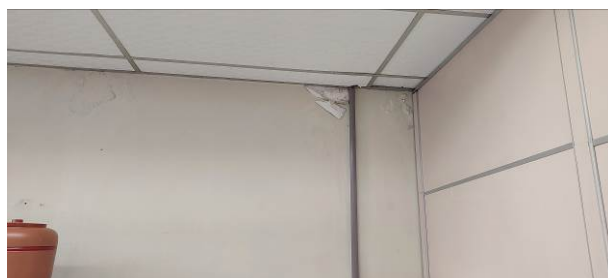
Foto 128: descascamento

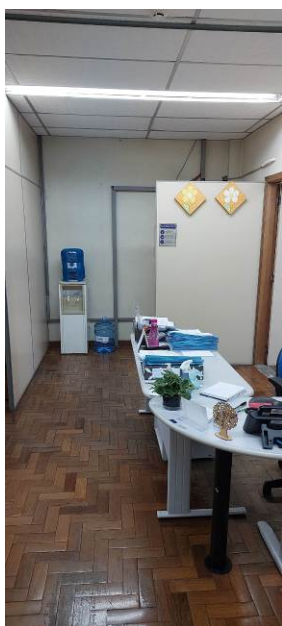
A sala da Diretoria possui piso de tacos de madeira desgastado (Foto 136), forro pacote, paredes externas e internas de alvenaria rebocadas e pintadas com acrílica, exceto a interna a que faz para o Jurídico com divisórias com isolamento acústico. A parede leste, de divisa lateral, apresenta fissuras (Foto 135). As portas de divisórias e a fachada sul constituída de amplas portas de madeira com vidros, permitindo o acesso para a Sacada. Existem diversas instalações elétricas com canaletas ou aparentes nas paredes (Foto 136), assim como de ar condicionado.

Foto 136: Diretoria tacos desgastados

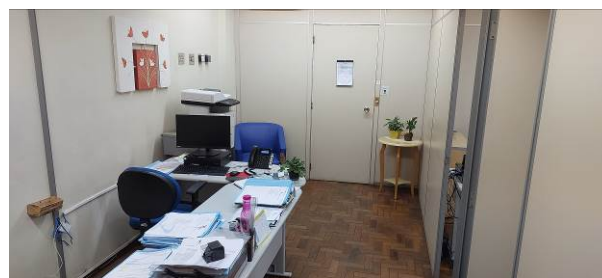
A porta entre a Recepção e a Diretoria não possui acabamento no piso de tacos, somente um cimentado, demonstrando não ser uma abertura original (Foto 138).

Foto 138: Recepção vista para sul

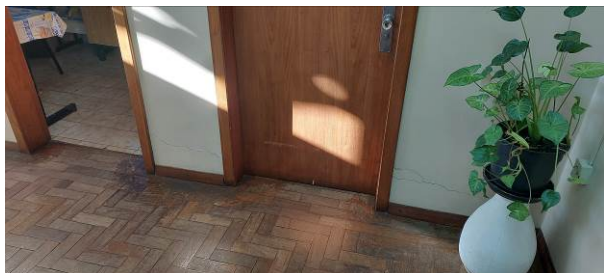
Foto 149: rachaduras paredes

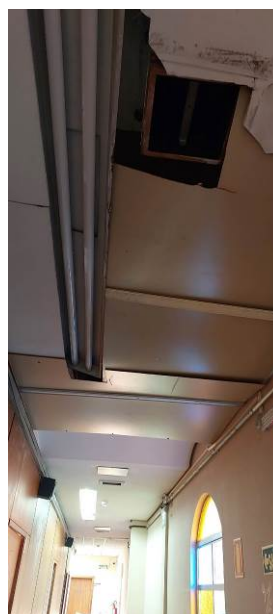
Possui piso de tacos de madeira desgastado com algumas peças soltas, forro pacote, no trecho da frente e fundos, com desalinhamentos e peças soltas, e gesso no trecho intermediário, faltando em alguns pontos ou com rachaduras (Foto 150). Parede do segmento intermediário, para fachada externa oeste, com pontos de infiltrações, descascamentos, fungos e fissuras (Fotos 147 e 148), e ao sul, para Copa e Depósito, com diversas rachaduras significativas (Foto 149), ambas de alvenaria rebocada e pintadas com acrílica. Demais paredes internas de divisórias das dependências. Instalações de ar condicionado, informática, bebedouros e hidrantes aparentes. Possuem alguns centros de distribuição elétricas sem proteção.

Foto 150: sem forro

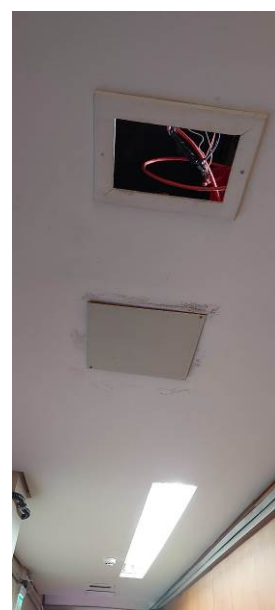
No piso e nas paredes constatamos uma junta de dilatação, onde apresenta falta de calafetação no piso, com tacos soltos, e fissuras paralelas no reboco. No forro existem algumas caixas de passagem onde constatamos fios soltos e aparentes (Foto 151).

Foto 151: fios soltos

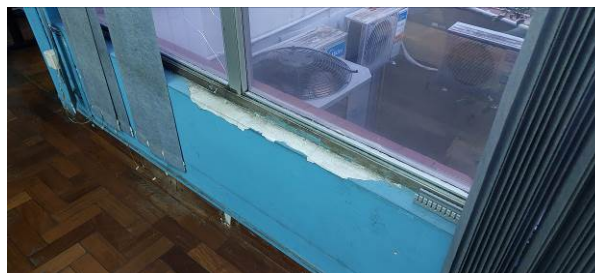
Possui piso de tacos de madeira desgastado e com peças soltas, forro pacote desalinhado e desencaixado, parede da divisa lateral leste com janela de alumínio para poço, com vidros quebrados e infiltrações no peitoril com descascamento da pintura, e para o sul e sanitário, ambas de alvenaria rebocadas e pintadas com acrílica. As paredes internas de divisórias que formam outros ambientes. Existem diversas instalações elétricas com canaletas ou aparentes nas paredes, assim como de ar condicionado.

Foto 173: infiltração e descascamentos

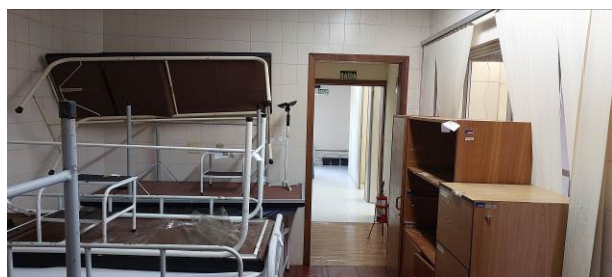
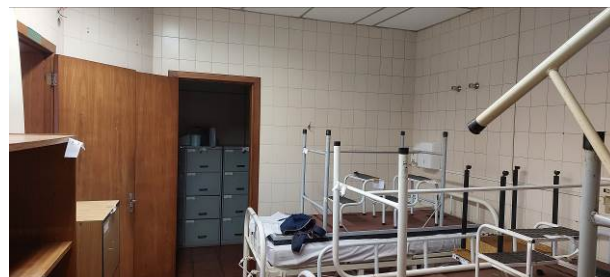
Foto 180: Observação - vista para norte

A Observação possui piso cerâmico tipo lajota, forro pacote desalinhado, todas paredes de alvenaria com azulejos, com janela de alumínio para uma circulação interna e portas de madeira. Existem instalações elétricas com canaletas e instalações hidrossanitárias de lavatório, assim como de ar condicionado.

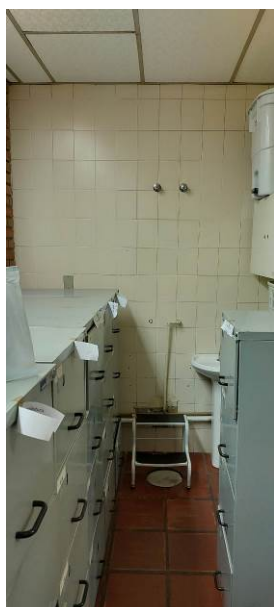
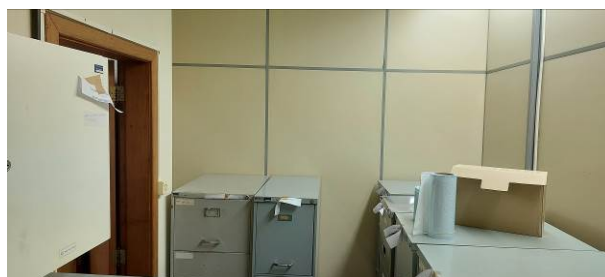
Foto 182: Médico - vista para oeste

A sala Médico também possui piso cerâmico tipo lajota, forro pacote desalinhado, parede de divisa oeste de alvenaria com azulejos e demais de divisórias. Existem instalações hidrossanitárias aparentes, algumas desativadas, para pia de cozinha e lavatórios, e parte de churrasqueira de tijolos a vista.

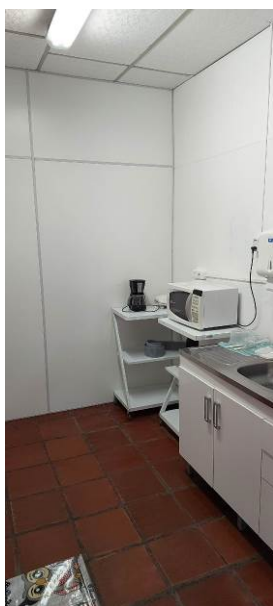
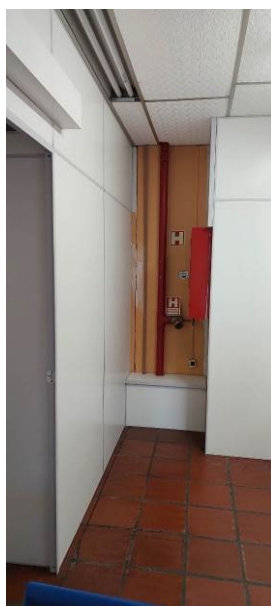
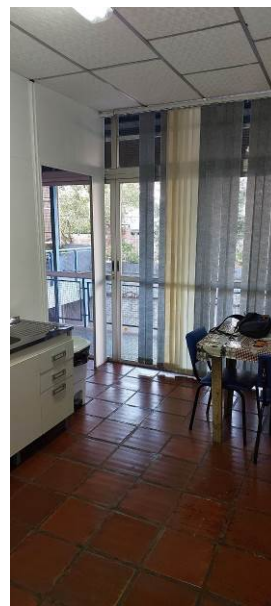
Possui piso cerâmico tipo lajota, danificado no bordo da junta de dilatação, forro pacote desalinhado, parede de divisa oeste de alvenaria, com churrasqueira revestida com divisória, parcialmente com reboco e pintada, onde está instalado hidrante e passa junta de dilatação, sendo as demais paredes de divisórias. Existe ampla porta/janela de alumínio e vidro para a passarela metálica externa. Tem instalações hidrossanitárias aparentes para pia de cozinha e elétricas com canaletas.

Foto 184: vista oeste

Foto 185: vista oeste

Foto186: vista leste

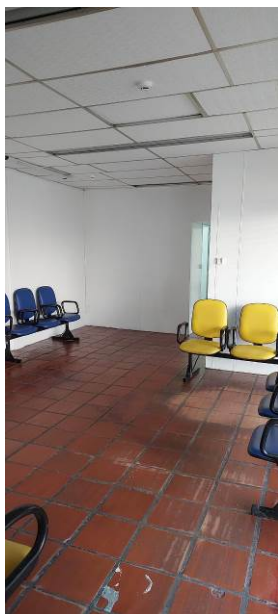
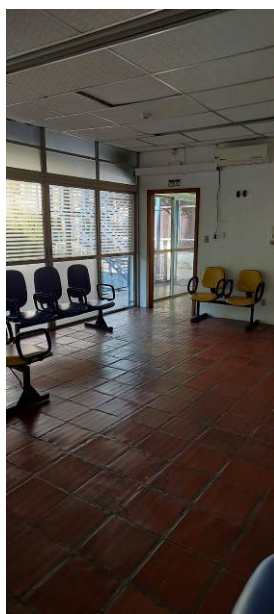
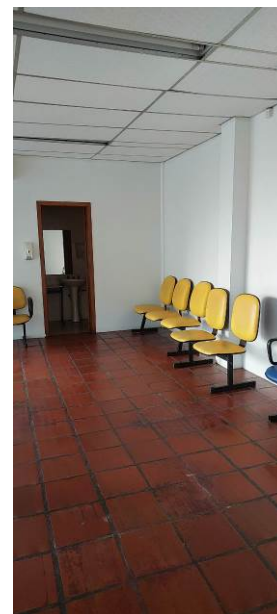
Foto 190: vista norte

Possui piso cerâmico tipo lajota, danificado e desgastado, forro pacote desalinhado e com peças soltas, parede sul e de divisa oeste de alvenaria rebocada e pintada com acrílica, sendo as demais paredes de divisórias. Existem amplas portas/janelas de alumínio e vidro para a passarela metálica externa e portas internas de madeira lascadas. Tem instalações elétricas com canaletas.

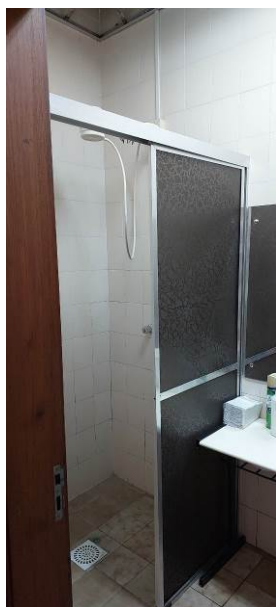
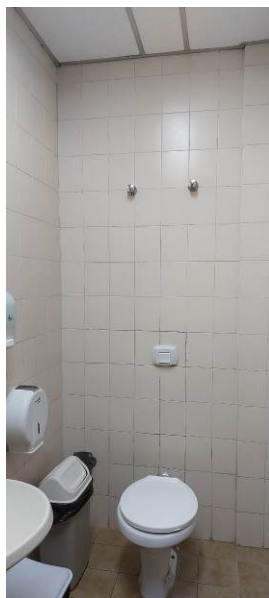
Foto 193: vista sudeste

Possui piso cerâmico desgastado e com pontos de manutenções, paredes de alvenaria revestidas com azulejos e forro pacote faltando peça devido a acesso para manutenção na tubulação de esgoto. Porta de madeira e sem janela. Ocorrem fios soltos e aparentes.

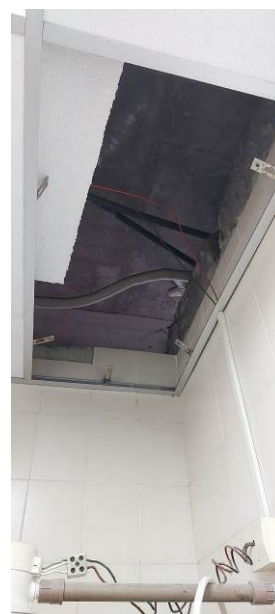
Foto 195: sem forro

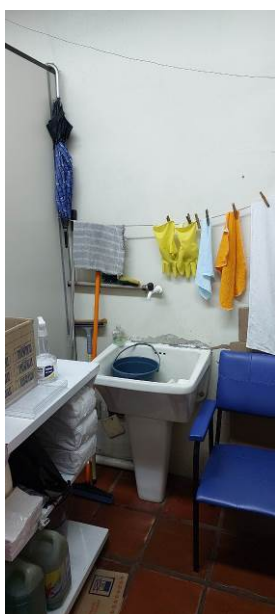
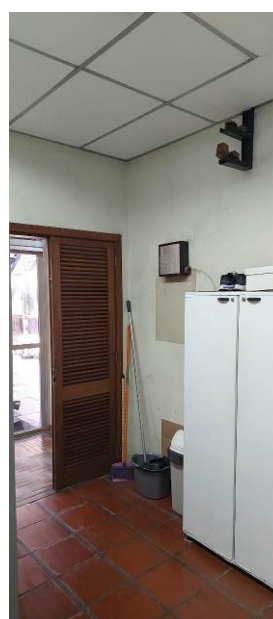
Foto 196: vista norte

Possui piso cerâmico original, todas paredes de alvenaria rebocadas e pintadas com acrílica, com rachadura na verga da porta, e forro pacote. Não há janelas. Existem fiações em canaletas.

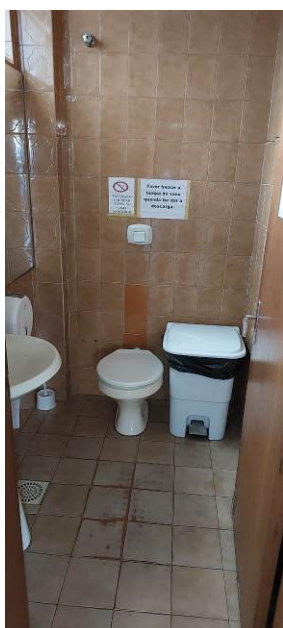
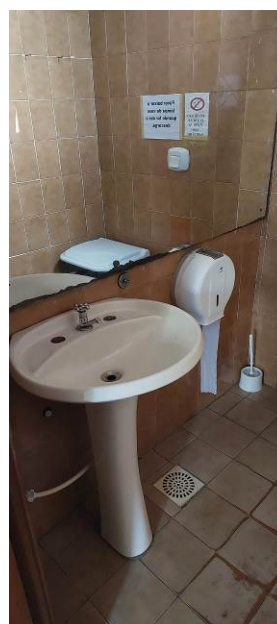
Foto 198: vista oeste

Possui piso cerâmico desgastado, paredes de alvenaria revestidas com azulejos, com remendos de manutenção na válvula, e forro pacote. Porta de madeira e janela de alumínio. O espelho está quebrado e com falhas.

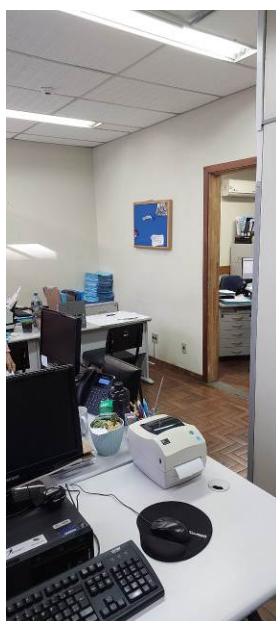
Foto 203: vista sudeste

A porta entre um ambiente e outro não possui acabamento no piso de tacos, somente um cimentado, demonstrando não ser uma abertura original (Foto 203).

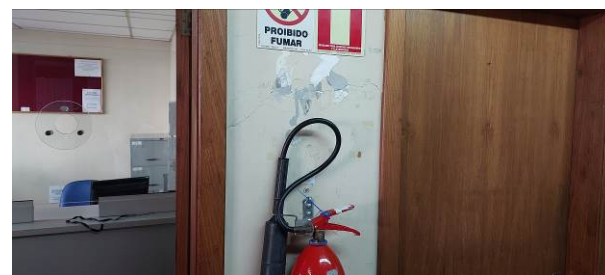
Na parede para o Protocolo existem rachaduras horizontais na altura das vergas (Foto 214).

Foto 214: rachadura entre portas

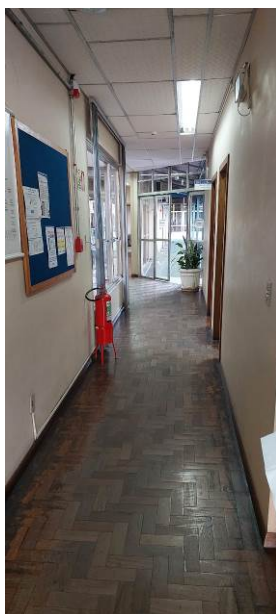
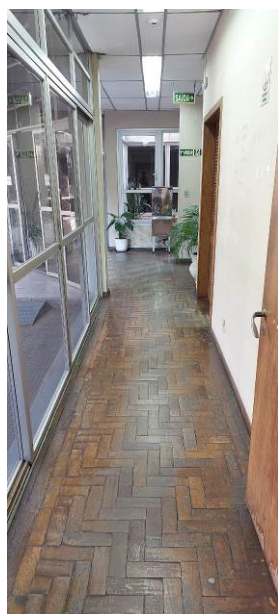
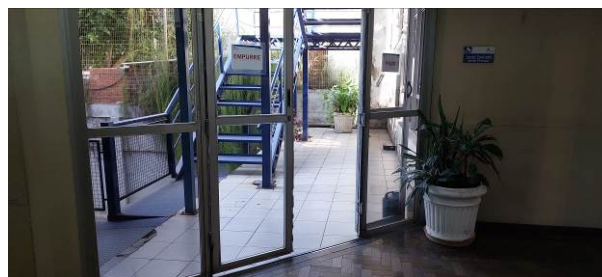
Foto 215: vista sul

A primeira parte (Fotos 215 a 217), a partir da Recepção, na frente, possui piso de tacos de madeira desgastado com algumas peças soltas, forro pacote desalinhado. Paredes de alvenaria rebocada e pintadas com acrílica, com diversas rachaduras junto as vergas das portas e infiltrações e desagregamentos junto as janelas de alumínio para o poço. Para a passarela existem amplas portas/janelas de alumínio com vidros com problemas de funcionamento. Instalações de bebedouro e elétrica aparentes.

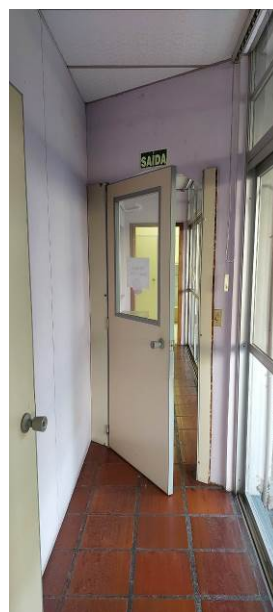
Foto 219: vista norte

A segunda (Foto 219), junto a Observação, possui piso de lajotas desgastado, forro pacote, paredes de alvenaria rebocada e pintadas com acrílica e outras de divisórias. Para a passarela existem amplas portas/janelas de alumínio com vidros com problemas de funcionamento.

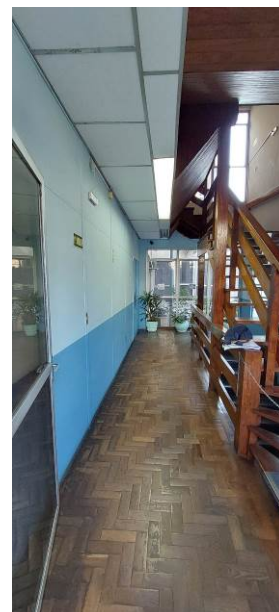
Foto 220: vista norte

A terceira parte (Foto 220), junto a Autorizações, no fundo, possui piso de tacos de madeira desgastado, parte forro pacote e outra com lambris de madeira envernizado, e paredes de divisórias. Existem amplas portas/janelas de alumínio com vidros, para acesso e para o poço, neste último com infiltrações e fissuras nas partes com paredes de alvenaria rebocada e pintada com acrílica.

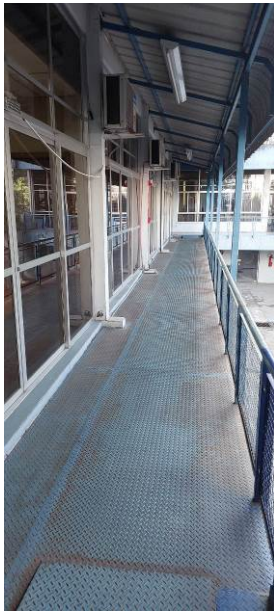
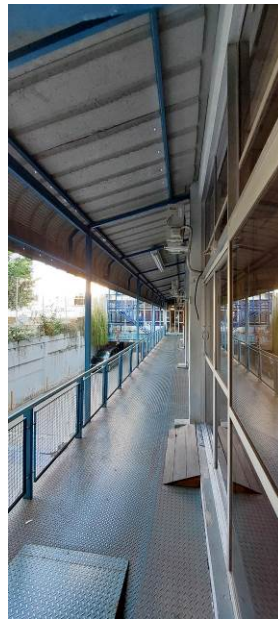
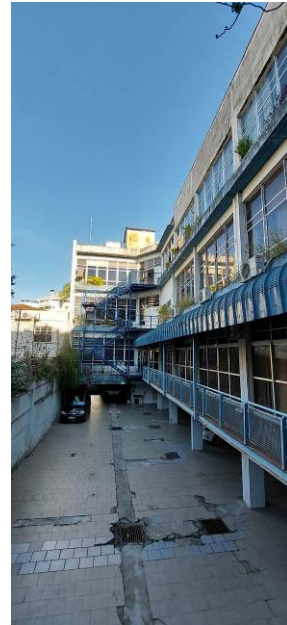
Foto 221: vista norte

A passarela é de perfis metálicos fixados nas colunas da Garagem, em balanços tipo mão-francesa (Fotos 224 e 225), com piso de chapas, peitoril e cobertura, todas metálicas, desenvolvendo-se paralela ao trecho intermediário da edificação. Estruturalmente está bem fixada e em bom estado, não apresentando riscos eminentes, ocorrendo pontos de corrosão, requerendo manutenção (Fotos 221 a 223). Constatamos alguns reparos na fixação da Passarela na viga de concreto da Garagem. Por ser em balanço, a estrutura possui um desnível (flecha) na extremidade exterior.

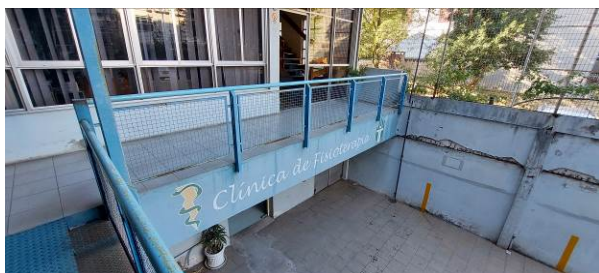
Foto 227: frente

Na parte da frente ocorrem diversos pontos de descascamento e desagregamento da pintura e reboco, devido a infiltrações, bem como fissuras nas paredes (Foto 227), com pontos de corrosão nas interfaces com estruturas metálicas da Passarela e escada externa.

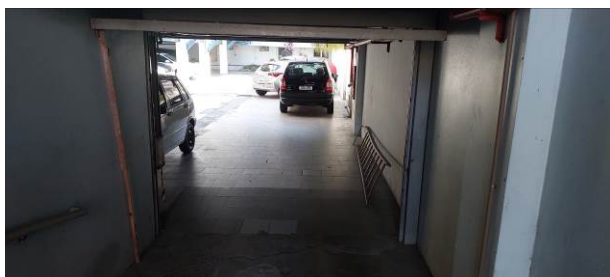
Foto 238: azulejos

Possui piso cerâmico, paredes de alvenaria revestidas com azulejos, com algumas peças quebradas, e forro de gesso faltando em alguns pontos de rodaforno (Foto 238). Portas de madeira e janelas de alumínio.

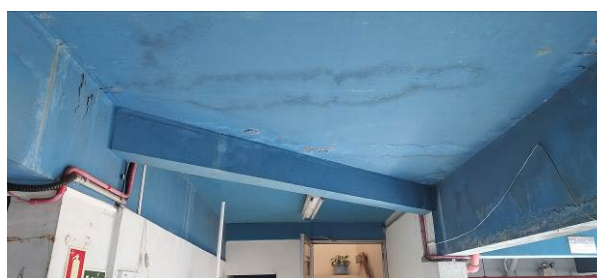
Foto 243: vista para sudeste

No forro da parte da Passarela em concreto armado ocorrem muitas infiltrações, com desagregamento do concreto, exposição de armaduras com corrosão e mofo (Foto 244). As paredes e muro a leste, abaixo do nível da rua, ocorrem os mesmos problemas, sendo bem significativos (Foto 243).

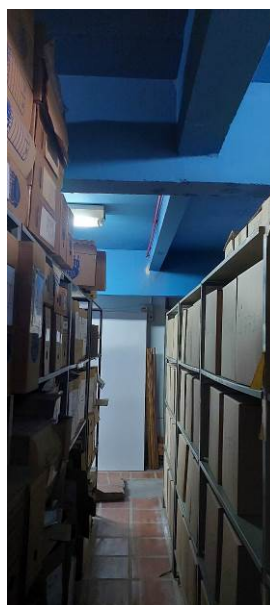
Foto 245: 1 - vista para sul

De água, a edificação possui 3 unidades de 2.000 litros cada, de fibra, com reservatórios inferiores localizados no Depósito do Pavimento Inferior (Foto 245), totalizando 6.000 litros. Com bomba de recalque eleva até a Cobertura onde existem 2 unidades de 1.000 litros cada, de fibra, totalizando 2.000 litros (Foto 260). Esta bomba é acionada quando a elevação por gravidade não possui pressão suficiente. Estes reservatórios superiores atendem aos sanitários e copas da parte da frente. Deste último superior, através de bombas localizadas na Cobertura (Foto 256), recalcam para duas unidades de 500 litros cada, em fibrocimento, totalizando 1.000 litros, localizados sobre a Copa do 3º Pavimento, para atender a parte de fundos. De água existe a reserva de 9.000 litros de água. Os reservatórios são periodicamente limpos e assim estão. Os reservatórios superiores de fibra estão apoiados em madeiras podres, necessitando de novos apoios. Os de fibrocimento deveriam ser substituídos por fibra.

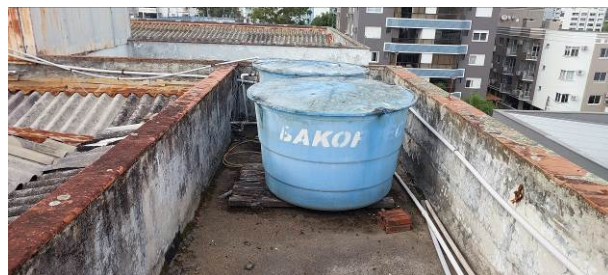
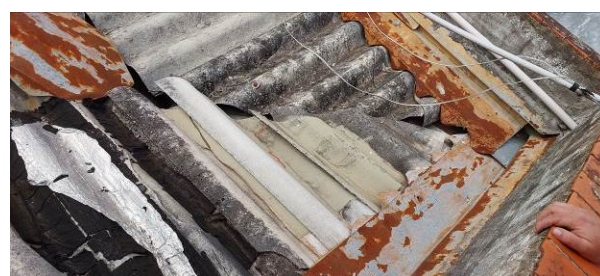
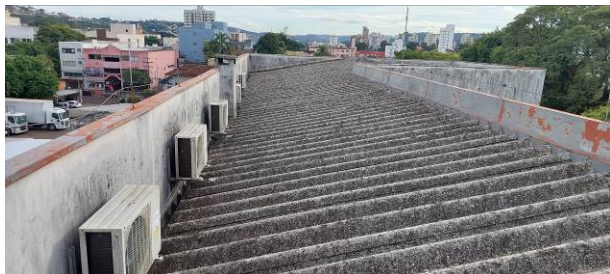
Na transição entre a frente e a parte intermediária existe outra cobertura, semelhante à da frente, inclusive seus problemas, e outro terraço, com laje impermeabilizada com reservatórios de água em fibra (2 x 1.000 litros). Estes reservatórios estão apoiados em plataformas de madeira podres, com risco de quebra dos tanques (Fotos 259 a 262).

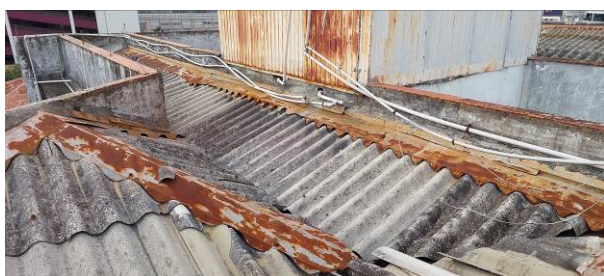
Foto 260: vista para sul

Em ambos terraços e marquises constatamos desgaste e ineficiência das impermeabilizações, devido ao tempo decorrido, e falta de manutenções nos ralos de escoamento (Fotos 257, 258 e 260).

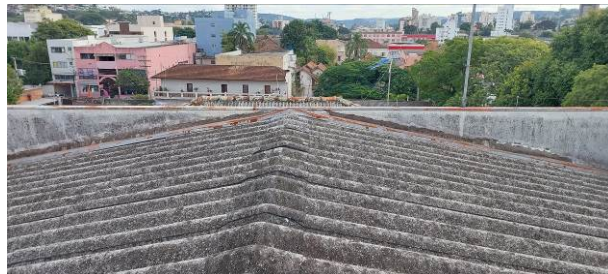
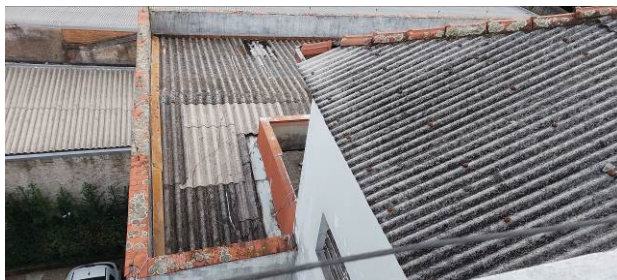
Foto 265: vista para norte

platibandas e algerosas. Esta cobertura apresenta melhor qualidade e somente com alguns pontos a revisar fixações, existindo problemas de emboques da calha nos tubos de queda e um pouco de sujeira (Fotos 263 e 264).

Nos fundos existem dois níveis de telhados. Um que cobre a Copa do 3º Pavimento, de quatro águas de telhas fibrocimento 4 mm com cumeeiras cerâmicas, com diversos pontos com falhas e quebras, apoiadas sobre estrutura de madeira com diversos pontos de infiltrações e madeiras podres, apoiada sobre antigo terraço de concreto onde ficavam as maquinas do ar central ou reservatórios (Fotos 265 e 266).

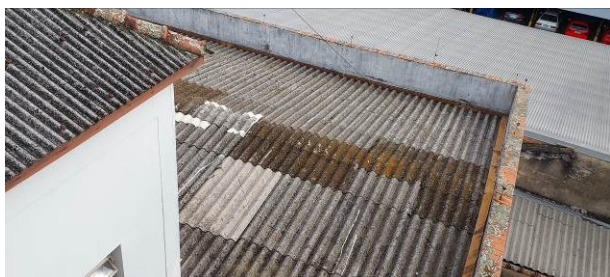
Foto 267: vista para nordeste

Mais atrás a esta, em nível inferior, tem a cobertura dos fundos do 2º Pavimento, sobre Consultórios, com telhas de fibrocimento 6 mm sobre estrutura de madeira apoiada em lajes de concreto armado, circundado por calhas e platibandas. Apresenta problemas semelhantes a parte da frente mais em menor grau (Fotos 267 e 268). Existe também um pequeno terraço, acessado pela Copa do 3º Pavimento, originalmente destinado para equipamentos de ar central.

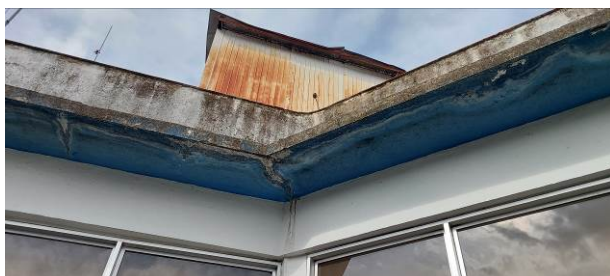
Para os fundos, nesta parte da frente, existem marquises de laje de concreto, sem impermeabilização, para proteção das janelas (Foto 269).

Foto 269: marquise - vista para sul

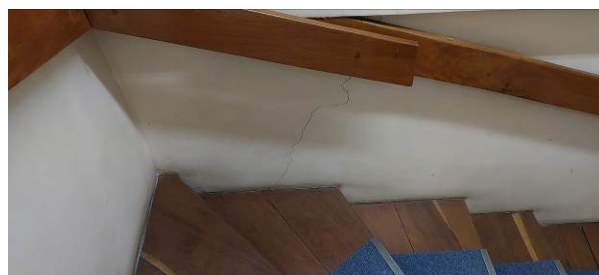
Foto 275: rachadura na parede

Para correção a trinca ou rachadura será escarificada e limpa, aplicando-se resina acrílica de ponte adesiva na trinca e sobre esta tela de material elástico de poliéster centralizando sobre a trinca, fixando-a com a própria resina. Fissuras podem ser tratadas somente com resina acrílica, após escarificação. Após secagem total, refazer revestimento e pintura.

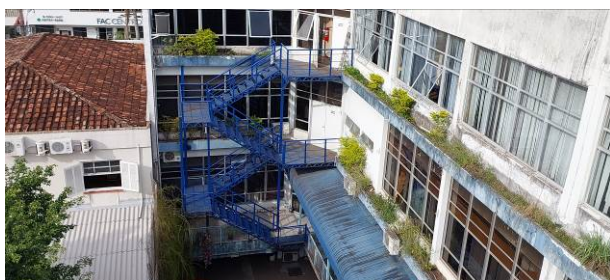
Foto 276: vista geral

Na face norte da parte da frente, por exigências do PPCI (Plano de Prevenção e Combate a Incêndios) foi construída escada metálica externa, fazendo-se portas e patamares nos andares para saídas de emergências, atendendo do Térreo ao 3º Pavimento, sendo esta a rota de fuga. É toda de estrutura metálica, degraus, apoios e corrimãos, pintada com tinta esmalte. Está fixada na Circulação externa do Térreo (terraço e passarela) e nas paredes dos demais pavimentos, sem cobertura ou fechamento externo (Foto 276). Apresenta diversos pontos de corrosão devido à falta de manutenções (Foto 277).

O piso da escada e passarela metálicas devem ser tratadas com pintura. As escadas com pisos de borracha apresentam danos e devem ser substituídas. As demais escadas de madeira estão em bom estado, podendo somente substituir os trechos com carpete.

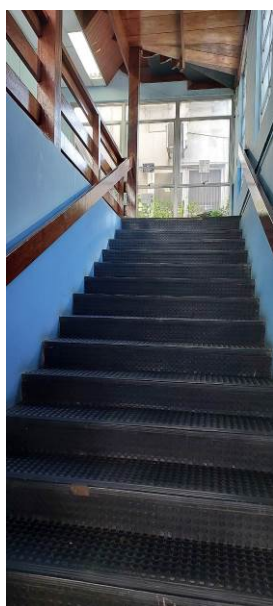
Foto 278: v. Inf. ao Térreo

Nos fundos, do Pavimento Inferior (Garagem) até o 2º Pavimento (Atendimento), existe outra escada, secundária da edificação, com primeiro lance de concreto armado revestida com piso de borracha com peças danificadas (Foto 278) e o restante de madeira, semelhante à da frente, com degraus de pranchas, alguns com formatos diversos (em leque), revestida no centro com tapete, sem espelho, e com corrimãos de madeira, apoiada em vigas de madeira a vista (Fotos 279 a 281), com paredes de alvenaria rebocadas e pintadas com acrílica com diversas ocorrências de rachaduras e infiltrações das janelas de alumínio (Foto 282), forro madeira e pacote.

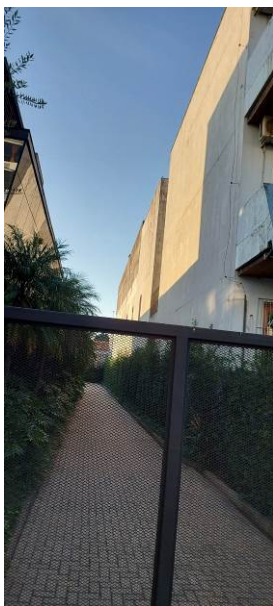
As paredes laterais de divisa leste e oeste, rebocadas, apresentam diversas fissuras e rachaduras, com pontos de infiltrações de águas para o interior, estando com a pintura desgastada e com fungos, com alguns pontos de descascamento e desagregamento. Na divisa oeste não existem construções vizinhas junto a parede (Foto 301). Na divisa leste existe na frente construção junto a parede (Foto 302), com algerosas arrematando a interface entre construções, necessitando de calafetação. As platibandas e peitoris possuem pingadeiras cerâmicas, algumas faltando e outras quebradas, o que propicia o escoamento e infiltração de águas pelas superfícies das paredes, idêntico as paredes dos poços.

Foto 301: lateral oeste Foto 302: lateral leste Foto303: terraço de concreto Escada externa

Para eliminação deste problema é necessário pintura geral, com tratamento das trincas e fissuras, calafetação de aberturas, colocação de pingadeiras e capamuros. Também a reforma geral da cobertura e impermeabilizações. Os elementos de fixação dos vidros devem ser revisados e substituídos em alguns casos.

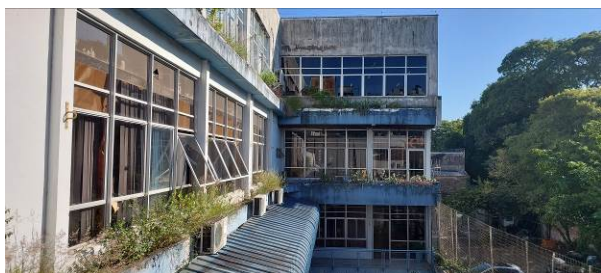
Foto 304: vista para norte

As fachadas para o pátio interno também estão com a pintura desgastada e com presença de fungos (Foto 303), devido a fissuras diversas e infiltrações por falta de pingadeiras nas janelas e capamuros nas platibandas. Estas fachadas possuem diversas floreiras de concreto armado com problemas de ineficiência das impermeabilizações, propiciando outras infiltrações (Fotos 304 e 305). Os rebocos, em alguns pontos, estão deslocando das alvenarias, decorrente destas infiltrações.

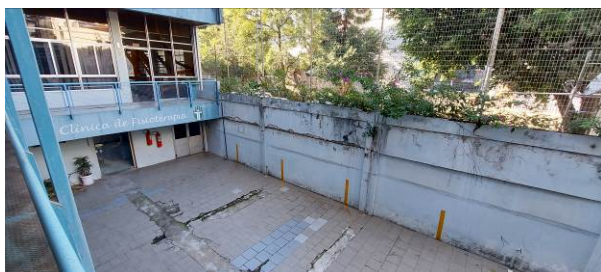
Na divisa leste, no pátio de manobras da Garagem, existe muro, que na parte inferior é arrimo e na superior de divisa, com deslocamento do reboco e corrosão de armaduras, decorrentes de infiltrações em fissuras (Fotos 306 e 307).

Foto 306: muro divisa leste

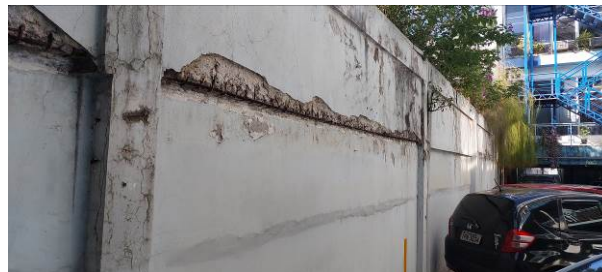
Foto 307: corrosão armaduras

As infiltrações além de atingir os rebocos, o que é visível, atinge as estruturas da edificação, acarretando em corrosão de armaduras, como constatado em alguns casos na Garagem, podendo, ao longo do tempo, comprometer a estabilidade estrutural, o que não é o caso ainda.

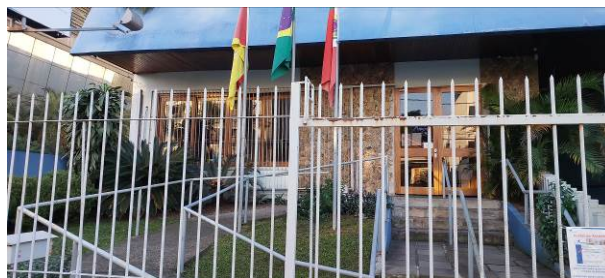
Foto 307: fachada sul

Fachada sul, composta de recuo de ajardinamento, onde existe escada e rampa de acessibilidade, devido ao pavimento Térreo estar parcialmente acima da rua, rampa de acesso a garagem, muro e cerca, tendo na fachada da edificação avanços de Sacadas de concreto armado com floreiras, paredes rebocadas e pintadas com acrílica e elementos de pedras ornamentais (Fotos 307 a 310).

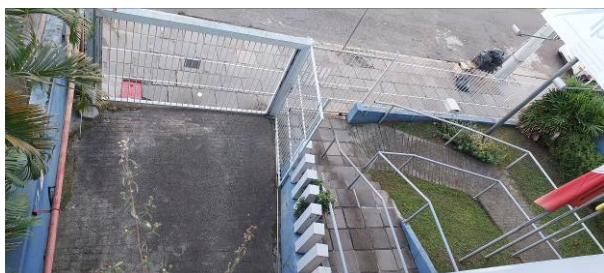
Foto 308: acesso principal ao Térreo

A edificação não é acessível. Existe rampa de concreto com corrimãos no recuo da Fachada para acesso ao Térreo (Foto 308) e neste tem outras pequenas rampas para soleiras de portas, permitindo circular em todo pavimento (Fotos 221 e 222). O Pavimento Inferior só é acessível com veículos, não sendo a rampa da Garagem adequada (Foto 310).

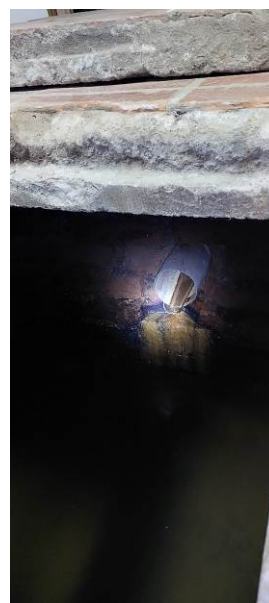
Foto 312: cisterna pluvial

No Depósito do Pavimento Inferior existe uma cisterna (Fotos 247 e 312) que coleta as águas de chuvas do Pavimento Inferior, desde os fundos, passando pelo pátio de manobras da Garagem. Através de bomba elétrica submersa é recalcado para a rede externa acima deste nível (Foto 315). Esta cisterna é de pedras de grês sem revestimento, constatando o permanente escoamento de águas na cisterna e nas caixas da Garagem (Foto 313), oriunda do terreno, devido estar em cota abaixo da rua e de vizinhos. O restante do escoamento pluvial flui por gravidade através de tubulação pelo forro do Pavimento Inferior até a rua (Foto 314). Não há sistemas de reuso ou retenção pluvial.

A situação do Pavimento Térreo é de estar sujeito a inundações, considerando ter o recalque elétrico, o que em uma situação de falta de energia resultaria em alagamentos de todo este nível e da subestação transformadora de energia, necessitando de um sistema de gerador ou bomba a combustão para situações de emergências.

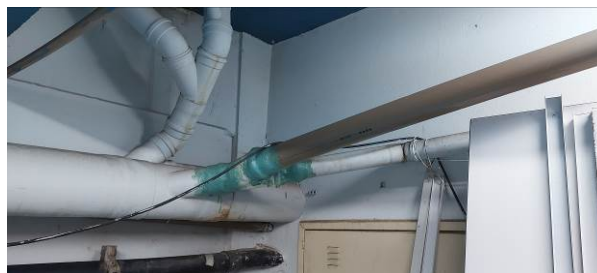
Foto 314: tubulações pelo forro Garagem

O esgoto cloacal escoa por gravidade, através de tubos de queda dos pavimentos até o forro do Pavimento Inferior onde está o coletor predial (Fotos 314 e 315), conduzindo para sistema de tratamento, provavelmente com fossa e filtro ou com sumidouro, face a idade da edificação, o que não foi constatado por não existir acesso a estes. Os Sanitários de fundos da Fisioterapia coletam em uma caixa que por recalque conduz para o coletor predial (Foto 288).

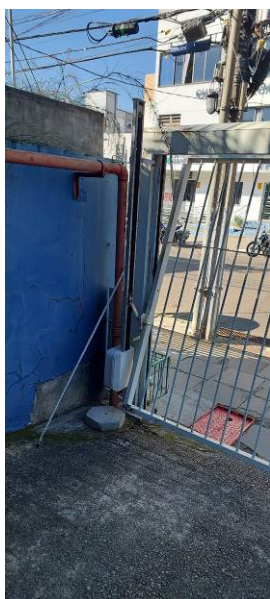
Foto 316: hidrante
3º Pavimento

A edificação possui PPCI aprovado, composto de extintores, escadas, rotas de fuga, iluminação de emergência, detectores de fumaça, alarmes e hidrantes, executado recentemente através de adaptações e tubulações aparentes (Fotos 185, 211, 213, 214, 215, 303 e 314). Os hidrantes não possuem reservatório próprio com bombas, somente rede do passeio até as mangueiras, para serem abastecidas por caminhão de bombeiros em caso de sinistro (Fotos 316 a 318).

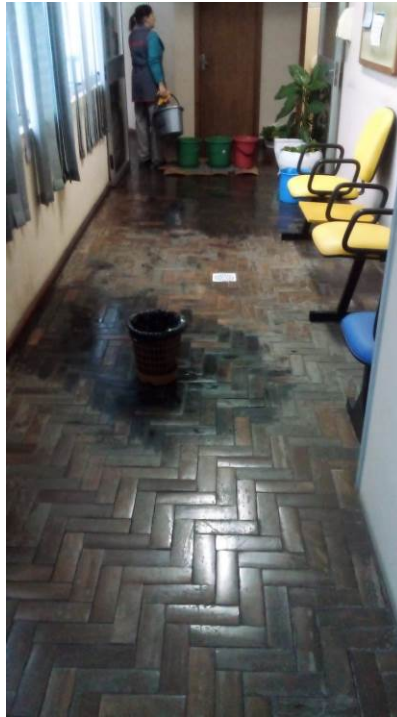
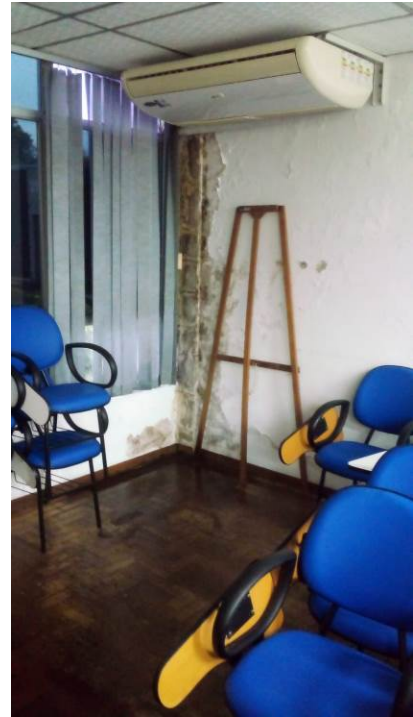
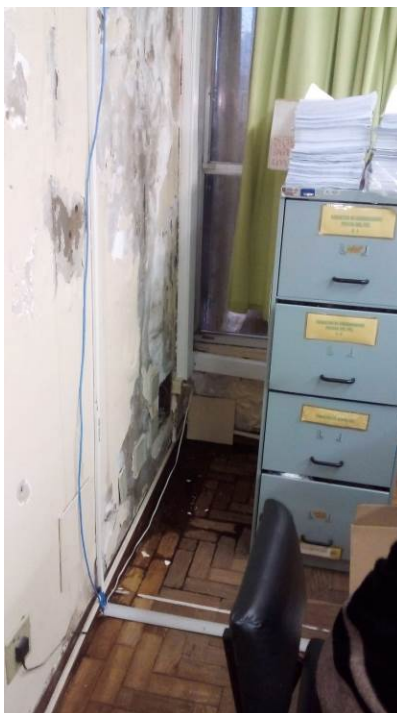
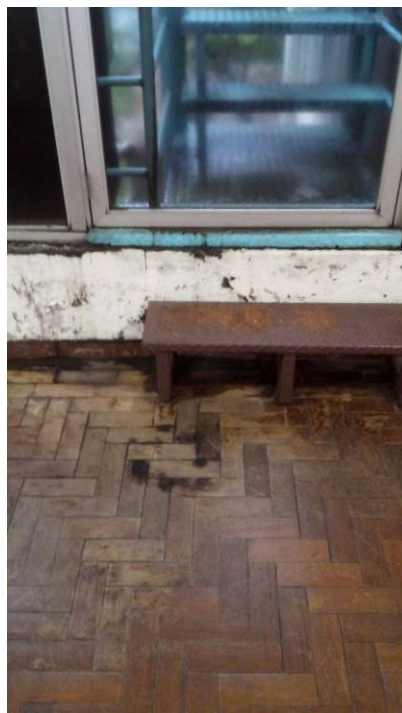
Foto 319: Almox.-3ºPav.

Foto 320: Circul.-3ºPav.

Foto 321: Conferenc.-3ºPav.

Foto 322: Copart.-3ºPav.

No 3º pavimento ocorreram diversas goteiras e infiltrações de águas pelo forro, paredes e esquadrias, acumulando águas no piso e a transposição para os demais andares inferiores, atingindo até o inferior, como já demonstram os diversos vestígios visualizados anteriormente a este fenômeno ocorrido.

Estas infiltrações degradam pinturas, revestimentos, alvenarias, estruturas, pisos e outros acabamentos, também atingindo móveis, utensílios e documentos, que cumulativamente levam a ruína destes elementos, tornando o ambiente insalubre e impróprio para o uso.
