LAUDO TÉCNICO DE INSPEÇÃO PREDIAL

Proprietário: Instituto de Previdência e Assistência dos Servidores Municipais de Novo Hamburgo – IPASEM/NH

Local: Rua 5 de Abril, 280.
Bairro Rio Branco – Novo Hamburgo – RS

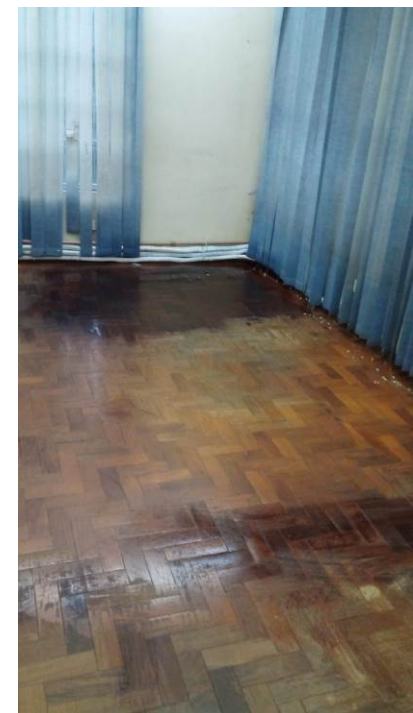
Foto 323: Atend.Cons.-2º Pav.

Foto 324: Atend.Cons.-2ºPav.

Estas infiltrações degradam pinturas, revestimentos, alvenarias, estruturas, pisos e outros acabamentos, também atingindo móveis, utensílios e documentos, que cumulativamente levam a ruína destes elementos, tornando o ambiente insalubre e impróprio para o uso.
